## DIAGNÓSTICO FUNDIÁRIO

Loteamento Costazul (parcial)

A área proposta para projeto de regularização fundiária está localizada na região central da cidade de Rio das Ostras, compreendendo parte do Loteamento denominado Costazul.

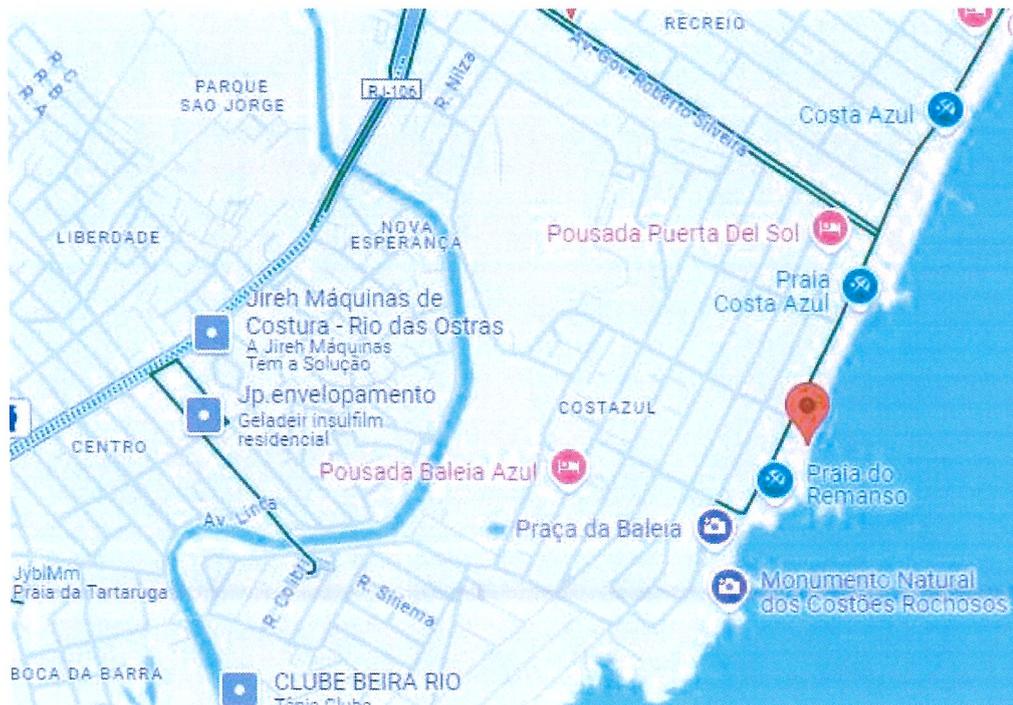
Já a área proposta para projeto de regularização fundiária delimita-se entre os logradouros: Avenida Heleno Nunes, Rua Dr. Luiz Lengruber e Rua Oscar Bernardes Filho.

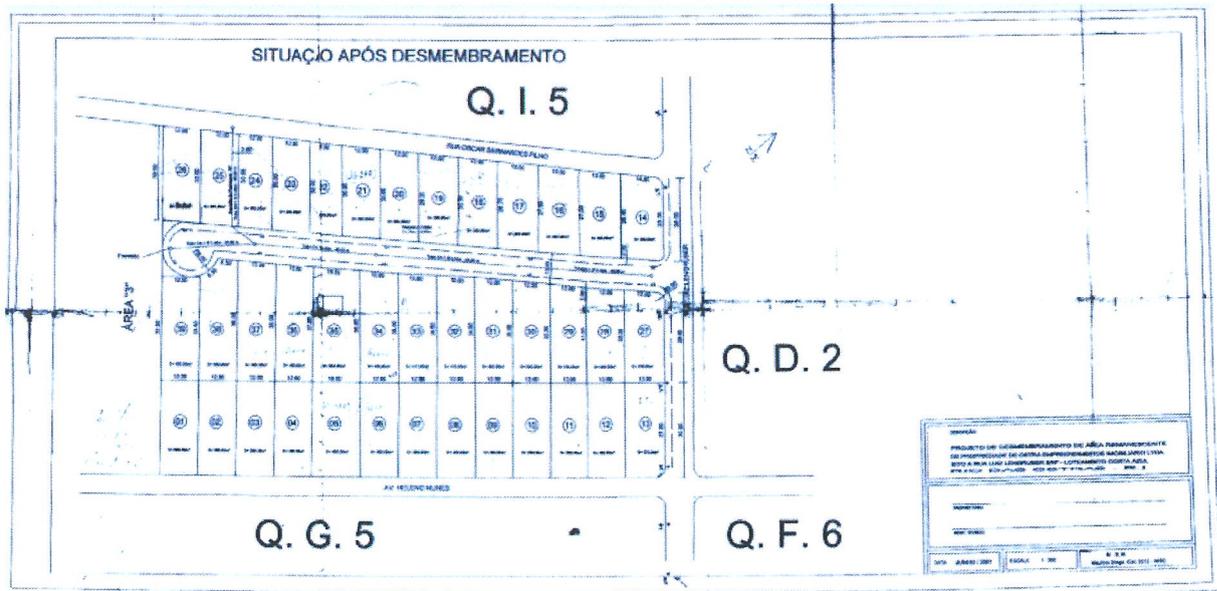
Figura 2 – planta não aprovada

Após, há um projeto de novo desmembramento da área remanescente, mas não se tem registro de aprovação (vide Figura 2).

Em virtude disso, acredita-se que ocorreu um fracionamento e comercialização da área em lotes, mas que nunca chegou a ser regularizado.

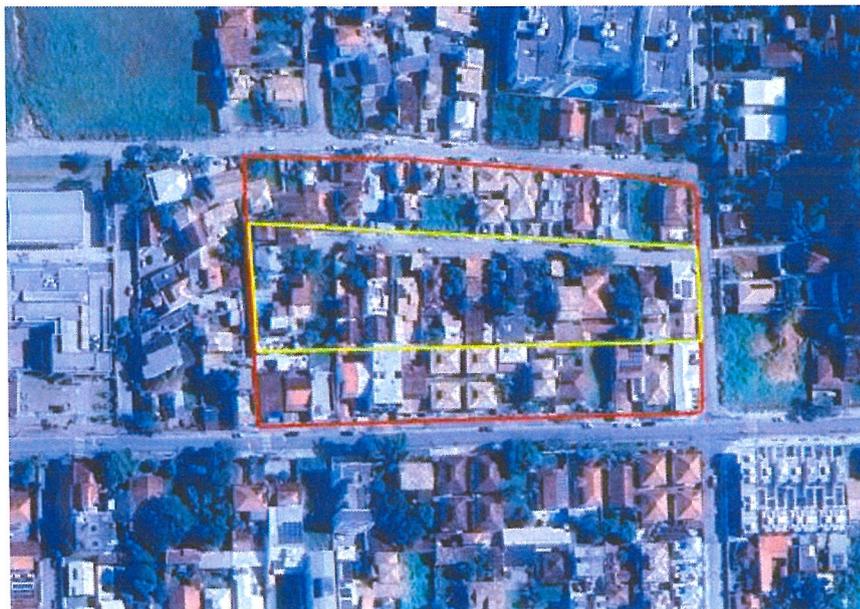
Figura 3 - imagem obtida no Google Earth

Em análise à ocupação, apesar de haver alguns avanços em determinados trechos, razão pela qual tenha se dado de forma descaracterizada, ainda seguiu em sua maior parte o traçado pretendido no projeto – não aprovado (vide Figura 3).

Muito embora a planta não tenha sido aprovada pela municipalidade e, conseqüentemente, não chegou a registro, vê-se que os lotes foram divididos respeitando a área mínima de lotes como previsto.

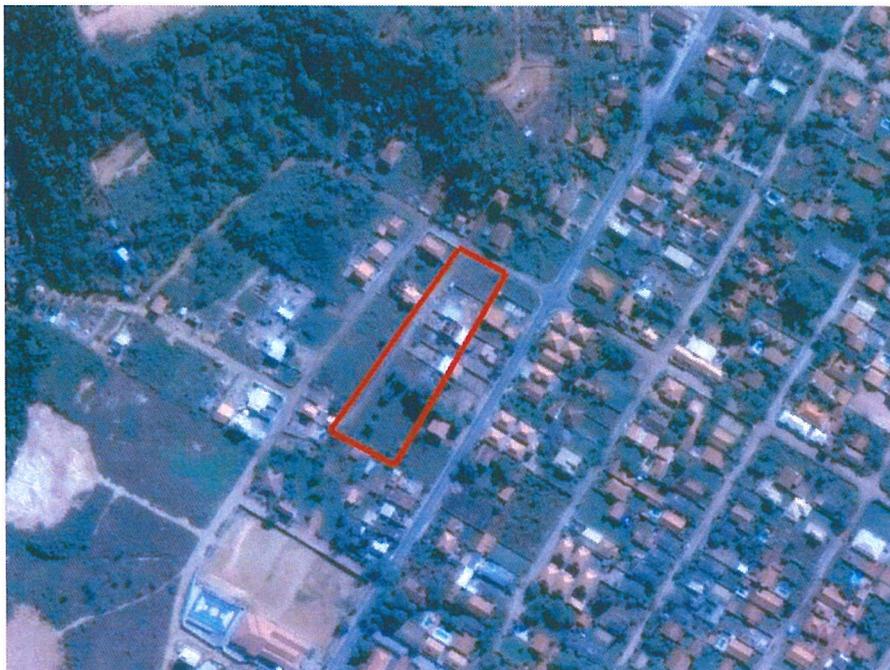
**2003**

Para ilustrar a evolução das ocupações da mencionada área, seguem imagens extraídas do Google Earth de **2003**, comparadas com as imagens de **2024**.

Pelas imagens se verifica que há duas décadas já se tinha uma consolidação no local, mas ainda era possível visualizar áreas verdes com mais predominância. Diferentemente do que se vê na imagem de 2024, em que a área está praticamente toda ocupada por edificações.
